Happy Boat

GIFTFRI BOTTON - FRISKARE HAV

Happy Boat rapport nummer 20-236

Bestämning av tenn, koppar, zink, och bly på båtbottnar. Piluddens Båtklubb

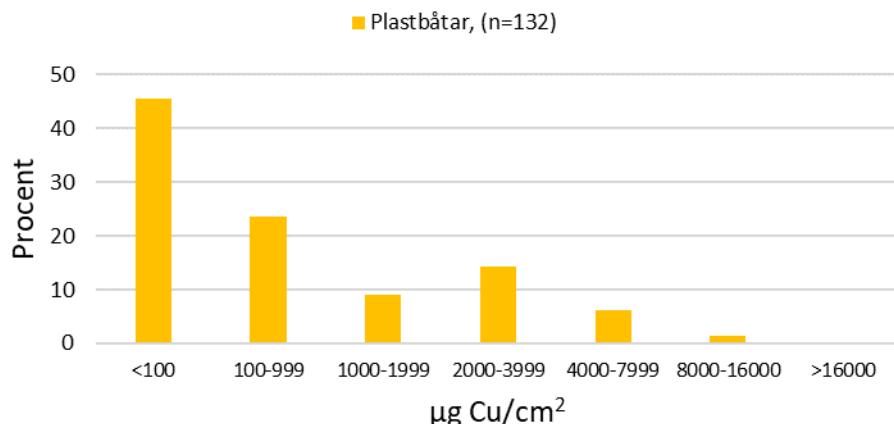
Figur 2. Fördelningen i procent av kopparhalter på plastbåtskrov inom Piluddens Båtklubb.

Av de 132 mätta plastbåtarna hade 91 båtar (68 %) medelvärdet lägre än 1000 $\mu\text{g}/\text{cm}^2$ och 41 båtar (32 %) hade medelvärdeshalter av koppar högre eller lika med det rådgivande referensvärdet inom Stockholms stad för att ha hemmahamn i Mälaren (Stockholm Stads miljöförvaltning 2019). För Östersjön finns inga riktvärden för vad som är tillåtet. Tio båtar (8%) hade högre medelvärde för koppar än 4000 $\mu\text{g}/\text{cm}^2$ vilket motsvarar cirka ett lager av en västkustkopparfärg.

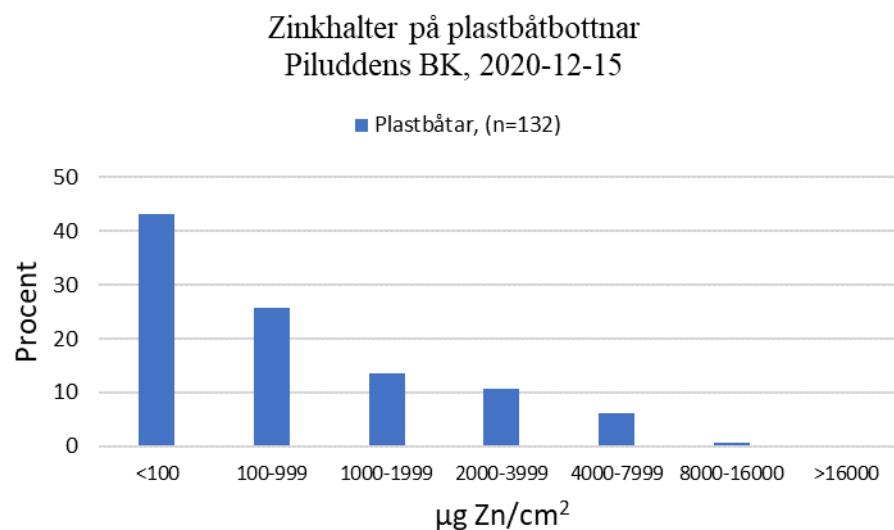
Figur 3. Fördelningen i procent av zinkhalter på plastbåtskrov inom Piluddens Båtklubb.

23 båtar (17 %) hade medelvärdet av zinkhalter $\geq 2000 \mu\text{g}/\text{cm}^2$. Det finns inga regler för vilka halter som är tillåtna för zink i bottenfärg på båtskrov.

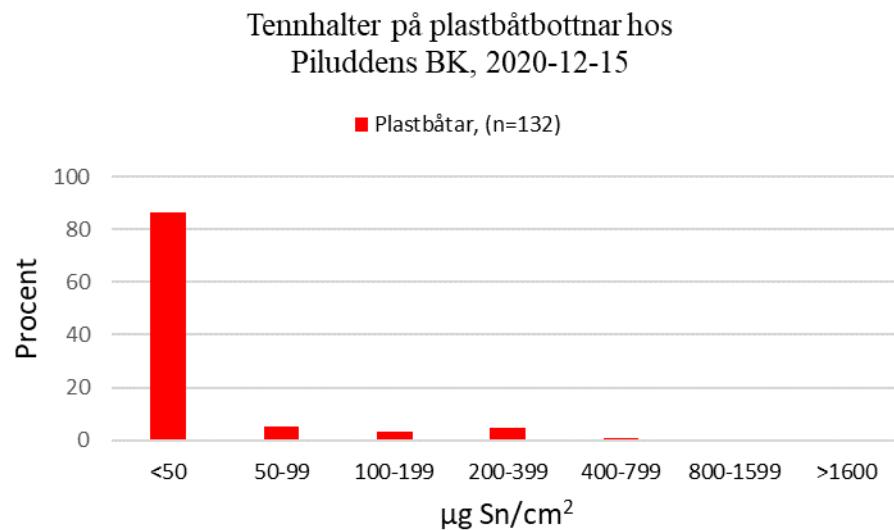
Figur 4. Fördelningen i procent av tennhalter på plastbåtskrov inom Piluddens Båtklubb.

På 114 av båtarna (86 %) var medelvärdena för tenn lägre än $50 \mu\text{g}/\text{cm}^2$. På elva av plastbåtarna (8%) var medelvärdet för tenn högre eller lika med $100 \mu\text{g}/\text{cm}^2$. Detta är det rådgivande referensvärdet inom Stockholms stad och tyder på förekomst av tennorganiska

föreningar i bottenfärgen. På sju båtar uppmättes tenn på en del mätpunkter men medelvärdet blev lägre än $100 \mu\text{g}/\text{cm}^2$.

I bland detekteras tenn i något förhöjda halter, $50-110 \mu\text{g Sn}/\text{cm}^2$, både på äldre och nyare båtar. Om det är korrelerat till högre halter av koppar (oftast mer än $\text{ca}10\,000 \mu\text{g Cu}/\text{cm}^2$) kan de förhöjda tennhalterna bero på att man i koppabaserade färger har använt återvunnen koppar där det kan finnas spår av oorganiskt tenn som förorening. De förhöjda tennhalterna med medelvärde $< 100 \mu\text{g Sn}/\text{cm}^2$ på båt A391 kan vara orsakad av denna anledning. För att säkert avgöra krävs en kemisk analys.
